## ВОЗМОЖНЫЕ КОМПЛЕКСНЫЕ ПРИЧИНЫ ПОЯВЛЕНИЯ ТРЕЩИН В СТЕНАХ ПОДЗЕМНОГО РЕЗЕРВУАРА

В качестве примера подобной ситуации можно рассмотреть результаты обследования технического состояния конструктивных элементов канализационной насосной станции (КНС), расположенной в городе Ивантеевка Московской области. Она была построена в 1970 году по типовому проекту 902-1-13, разработанному Ленинградским отделением института «Гипрокоммунводоканал» в 1967 году.

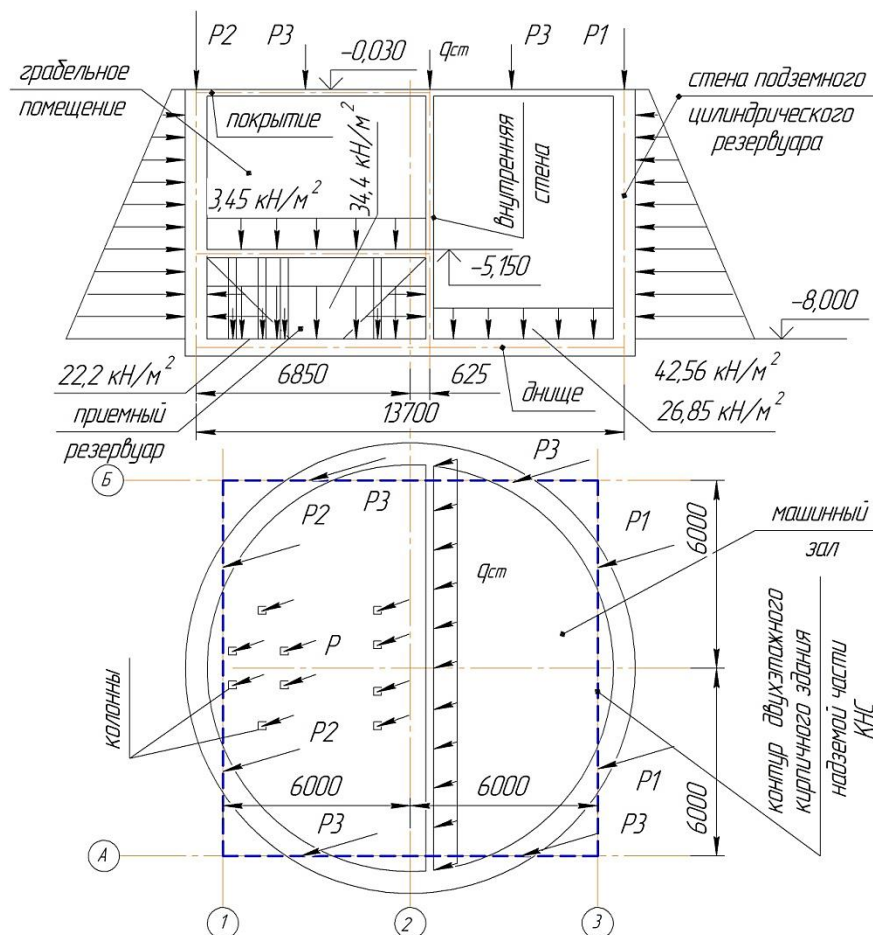
Рисунок 2 – Расчетная схема подземного монолитного цилиндрического резервуара КНС

Анализ расчетной схемы подземного железобетонного резервуара, а также его напряженно-деформированного состояния показал, что стена подземного цилиндрического колодца нагружена вертикальной сжимающей силой, боковым давлением грунта и частично внутренним давлением сточных вод. Она испытывает в вертикальном направлении – внецентренное сжатие, а в кольцевом направлении – сжатие. В условиях жесткого сопряжения стены цилиндрического колодца с днищем и покрытием максимальные значения изгибающего момента с растяжением наружной грани стены фиксируются у опор, а с растяжением внутренней грани стены – на расстоянии от опор, близком к расположению кольцевых трещин в машинном зале канализационной насосной станции [8,9].

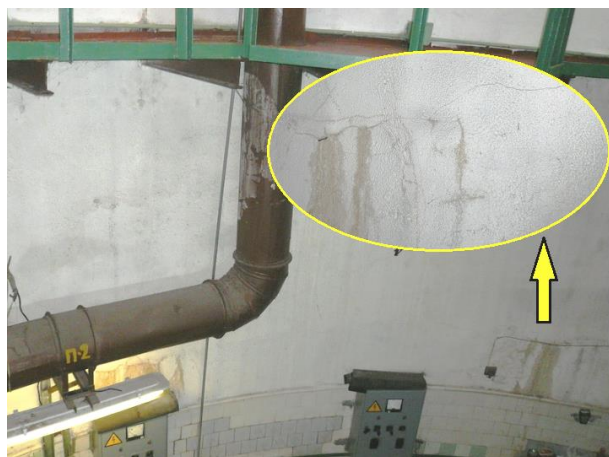
При проведении обследования технического состояния подземного монолитного железобетонного цилиндрического резервуара были выявлены повреждения наружной стены помещения машинного зала, выглядящие в виде кольцевых трещин и расположенные на высоте приблизительно 2,5 м от пола. Через эти трещины весной во время таяния снега внутрь машинного зала просачивается вода. Вскрытие штукатурного слоя позволило оценить ширину раскрытия кольцевых трещин в стене монолитного колодца. При проведении обследования в летний период года она составила около 2 мм. Следы протечек показаны на рисунке 3.

*Рисунок 3 – Кольцевые трещины со следами протечек в стенах машинного зала подземного резервуара*

По результатам анализа имеющейся строительной документации, а также обследования стен резервуара было высказано предположение, что возможной причиной образования трещин могло стать низкое качество горизонтального технологического шва (с пониженными прочностными характеристиками бетона), необходимость в устройстве которого могло возникнуть при бетонировании перекрытия, расположенного между приемным резервуаром и помещением с грабельным оборудованием (смотри рисунок 2). Монолитные железобетонные стены резервуара, вероятно были возведены по периметру резервуара до уровня перекрытия над приемным резервуаром. Возведение стен было продолжено после изготовления перекрытия.

Высота расположения кольцевых трещин в помещении машинного зала (2,5 м от пола) как раз соответствует расположению горизонтального технологического шва бетонирования с учетом толщины монолитного балочного перекрытия.

Так, причиной появления кольцевых трещин в стене резервуара и просачивания воды в помещение резервуара в весенний период, вероятно, явилось совпадение нескольких факторов: некачественное выполнение технологического шва бетонирования в уровне промежуточного перекрытия резервуара, расположение этого шва в месте наибольших растягивающих напряжений внутренней грани стены; напорный характер фильтрации грунтовых вод в период быстрого весеннего таяния снега.
