О.З. ХАЛИМОВ¹, О.А. АДЫЯКОВА¹, Н.М. ХАЛИМОВА¹¹ Хакасский технический институт-филиал Сибирского федерального университета, г. Абакан, Россия

ВЛИЯНИЕ ПРИЧИН ФОРМИРОВАНИЯ ДИНАМИКИ РАСПРОСТРАНЕНИЯ ВЫСОЛОВ ПРИ ВЗАИМОДЕЙСТВИИ ИНФИЛЬТРАЦИОННЫХ И ЭКСФИЛЬТРАЦИОННЫХ ПОТОКОВ НА ТЕПЛОЭФФЕКТИВНОСТЬ ЗДАНИЙ

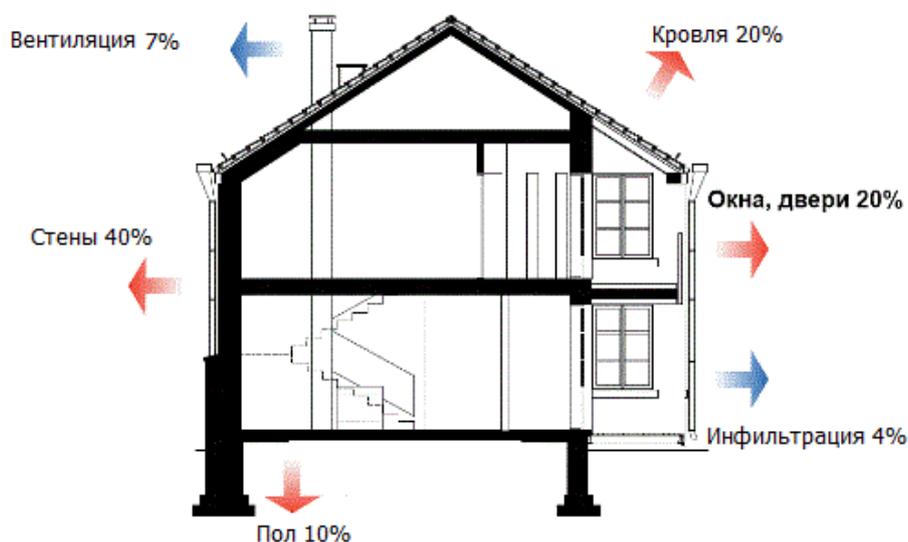
Рисунок 1 – Расход тепловой энергии в зимний период

наружного воздуха (эксфильтрация внутреннего воздуха) через неплотности в ограждениях. Для жилых и общественных зданий коэффициент инфильтрации по существующим представлениям невелик (до 4-5%) (рисунок1). На самом деле это не так.

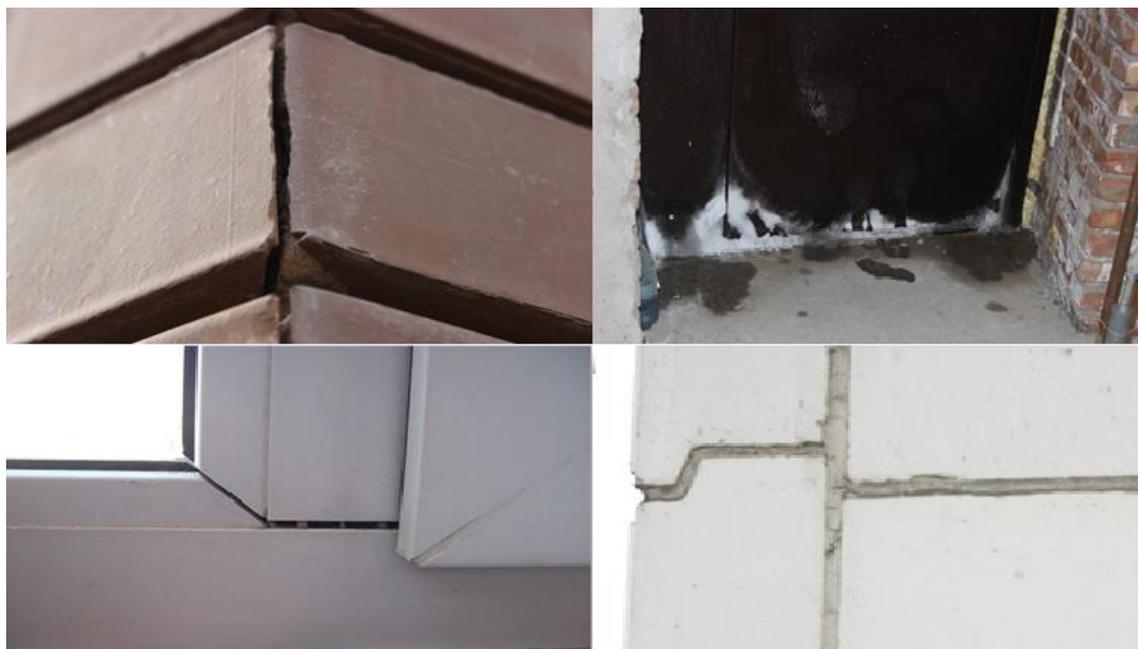
Фото 1 - Следы загрязнений внутреннего слоя утеплителя (изовера) при прохождении наружного воздуха через негерметичные слои досок и утеплителя (минваты)

Через дефекты герметичности наружной оболочки (щели на стыках оконных и дверных проемов, в местах присоединения межэтажных перекрытий и стен и т.д.) (Фото 1) в отопительный период постоянно проникает влажный холодный воздух, и уходит теплый, что оказывает негативное влияние на тепловую защиту здания. Сведя к минимуму такую инфильтрацию воздушных масс, можно экономить существенное количество тепловой энергии и повышать срок его эксплуатации.

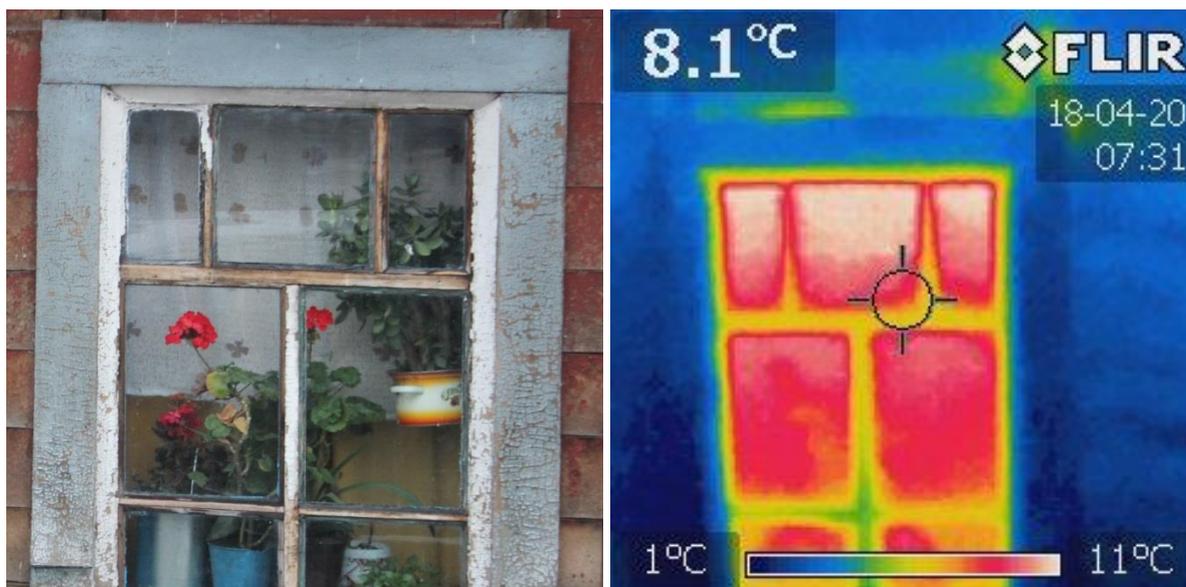
Фото 2 - Тепловизионное обследование объекта эксперимента

Началом для исследований послужили данные мониторинга среднестатистической улицы пригорода, которые показали, что только 27 из 66 домов установили пластиковые окна, что составило 42%. Объем инфильтрации был подсчитан на примере жилого дома, в котором установлены окна с деревянными переплетами. Были произведены замеры и установлены точные местоположения утечек тепловой энергии (Фото 2).

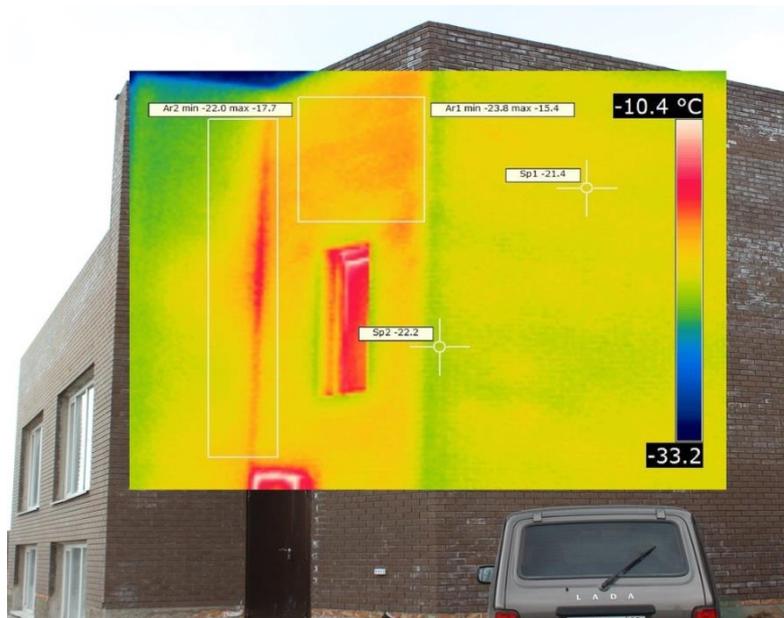
Тепловизионный снимок восточного торца представлен на рисунок 2. Конструкция стены многослойная: керамзитобетонная панель, шлакополистиролбетон, облицовочный кирпич.

Рисунок 2 - Восточный торец здания лаборатории

Конструктивная схема здания стеновая с железобетонными сердечниками на стыках керамзитобетонных панелей, на которые передается нагрузка от монолитных железобетонных перекрытий. Однако при анализе тепловизионных снимков с северной стороны здания не обнаружено влияния этих теплопроводных включений – утеплитель из шлакополистиролбетона их эффективно нейтрализует. В тоже время инфильтрационные потоки холодного воздуха через стыки невыполненных окон показывают на понижение температуры наружной поверхности в районе этих стыков. До прорубки керамзитобетонных панелей для установки в них окон сопряжение облицовочной версты с керамзитобетонной панелью выполнено через слой пенопласта. Но куски пенопласта уложены насухо без проклейки и в щели между панелью и пенопластом, а также между пенопластом и обрамлением окна из облицовочной версты устремляется холодный воздух.

В уровне цоколя видна полоска трансмиссионных потерь через железобетонный пояс цоколя.

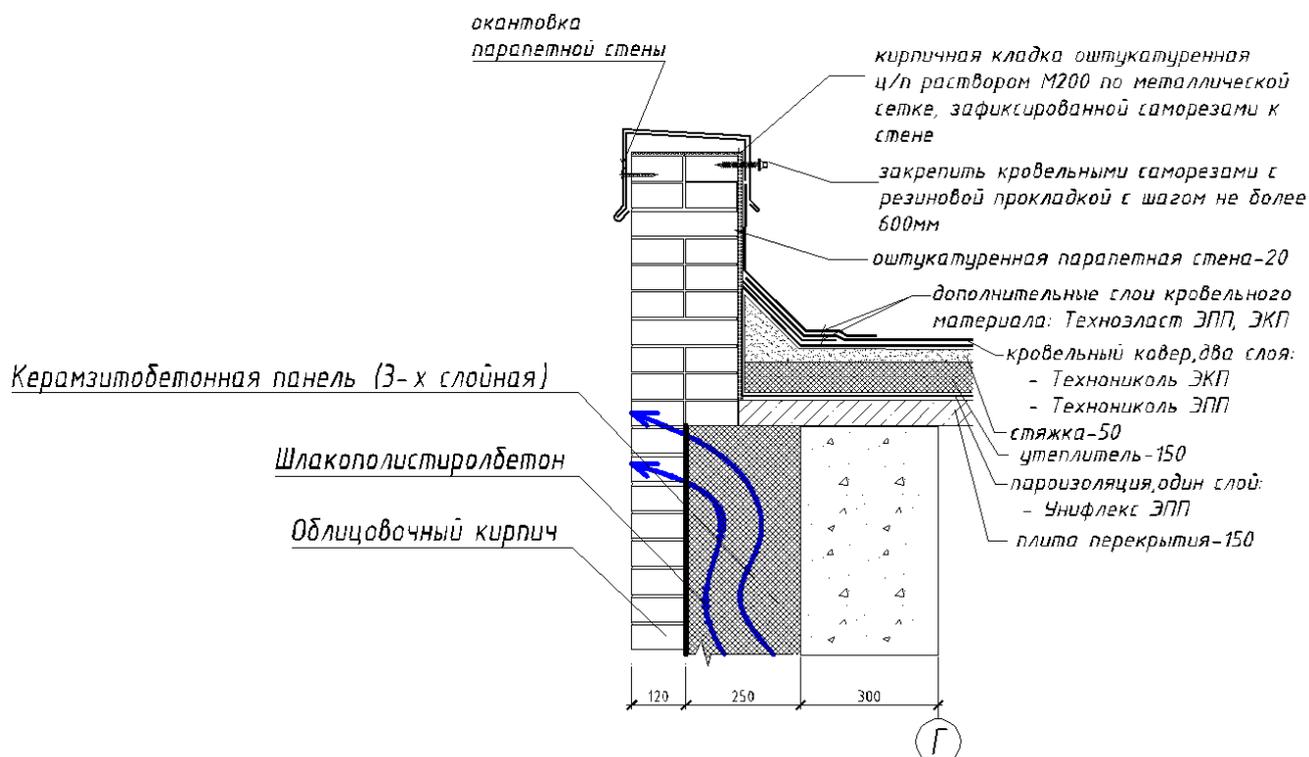
Рисунок 3– Схема миграции солей по многослойной конструкции стены

ского здания лаборатории для подтверждения теории о том, что высолы на поверхности облицовочного кирпича это не что иное как результат эксфильтрации в первую очередь миграция солей (рисунок 3), происходящая в результате конденсации влаги на границе раздела положительных и отрицательных температур.

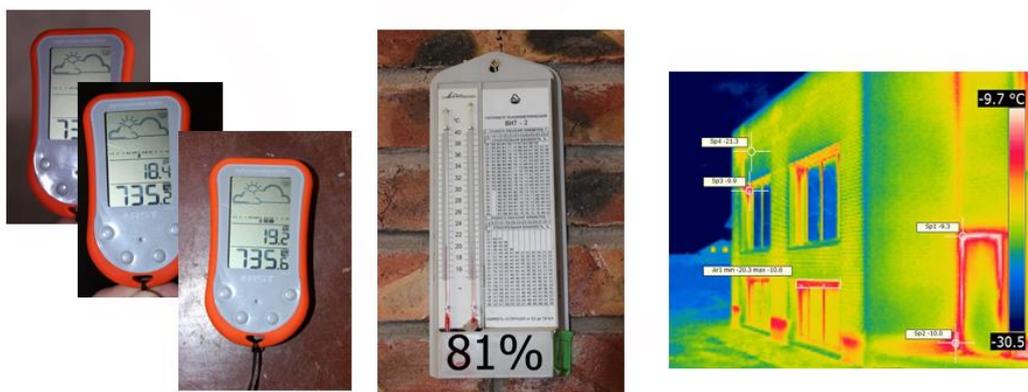
Фото 3 - Мониторинг показаний здания лаборатории

В ходе проведения наблюдений фиксировались показания атмосферного давления, влажности воздуха в помещениях лаборатории, температура внутреннего и наружного воздуха (фото 3), но одним из непредусмотренных результатов было выявление динамика увеличения площади распространения солевых выносов на наружной поверхности облицовочного кирпича (фото 4).

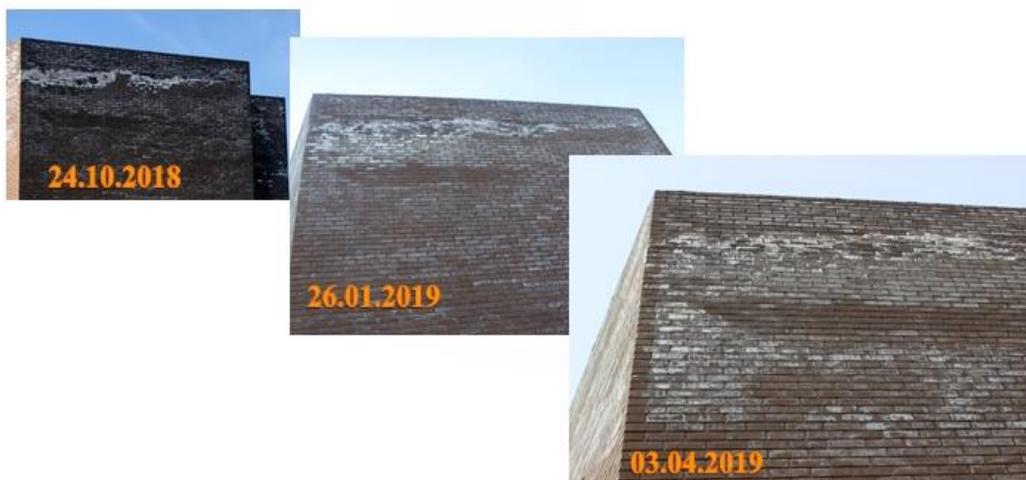
Фото 4 - Мониторинг за высолами на поверхности облицовочного кирпича здания лаборатории

Отмечено, что интенсивный прогресс распространения высолов на стене кирпичного здания лаборатории происходит в период с октября по апрель, в противовес [15], который отмечал интенсивное образование высолов в весенне-летний период (май-август).

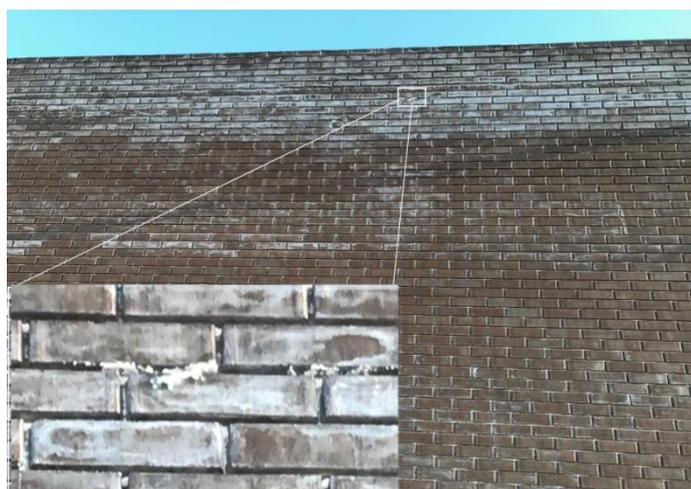
Фото 5- Образование высолов между рядами кирпичной кладки

очной версты и слоя утеплителя, в котором 60-65% составляет шлак. Эти водорастворимые соли мигрируют к фронту промерзания. Однако причиной ускоренной миграции в зимний период является эксфильтрация теплого влажного воздуха через незагерметизированные стыки

На границе раздела положительных и отрицательных температур идет борьба между потоками теплого воздуха, насыщенного паром, из помещения (эксфильтрация) и холодного потока с улицы (инфильтрация). В результате победы эксфильтрации над инфильтрацией между рядами кирпичной кладки были выявлены интенсивные следы солевых выносов (Фото 5).
