## ОЦЕНКА НЕСУЩЕЙ СПОСОБНОСТИ СТАЛЬНЫХ КОНСТРУКЦИЙ РЕКЛАМНЫХ ЩИТОВ С УЧЕТОМ ДЕФЕКТОВ И ПОВРЕЖДЕНИЙ

***Аннотация.** В статье приведена классификация типов дефектов стальных конструкции, возникающих при эксплуатации. Подробно описаны конструкции одного из типовых проектов рекламного щита, для которого выполнены проверочные расчеты. Представлены результаты инженерно-технического обследования несущих стальных конструкций рекламных щитов в городе Москве, введенных в эксплуатацию в 2016-2018 гг. Анализ данных обследования выявил наиболее значимые дефекты, возникающие в процессе эксплуатации рекламных щитов: отклонение конструкции от вертикального проектного положения; отсутствие в узлах болтов крепления. В ходе расчетов проведена оценка напряженно-деформированного состояния конструкций, определены неблагоприятные сочетания нагрузок и наиболее нагруженные узлы. Для данных узлов была выполнена серия расчетов, в соответствии с СП 43.13330.2012, для определения несущей способности конструкции в зависимости от количества и площади болтов. В результате получена сводная таблица требуемых площадей, которая наглядно показывает минимальное необходимое количество болтов в проектном и наклонном пол

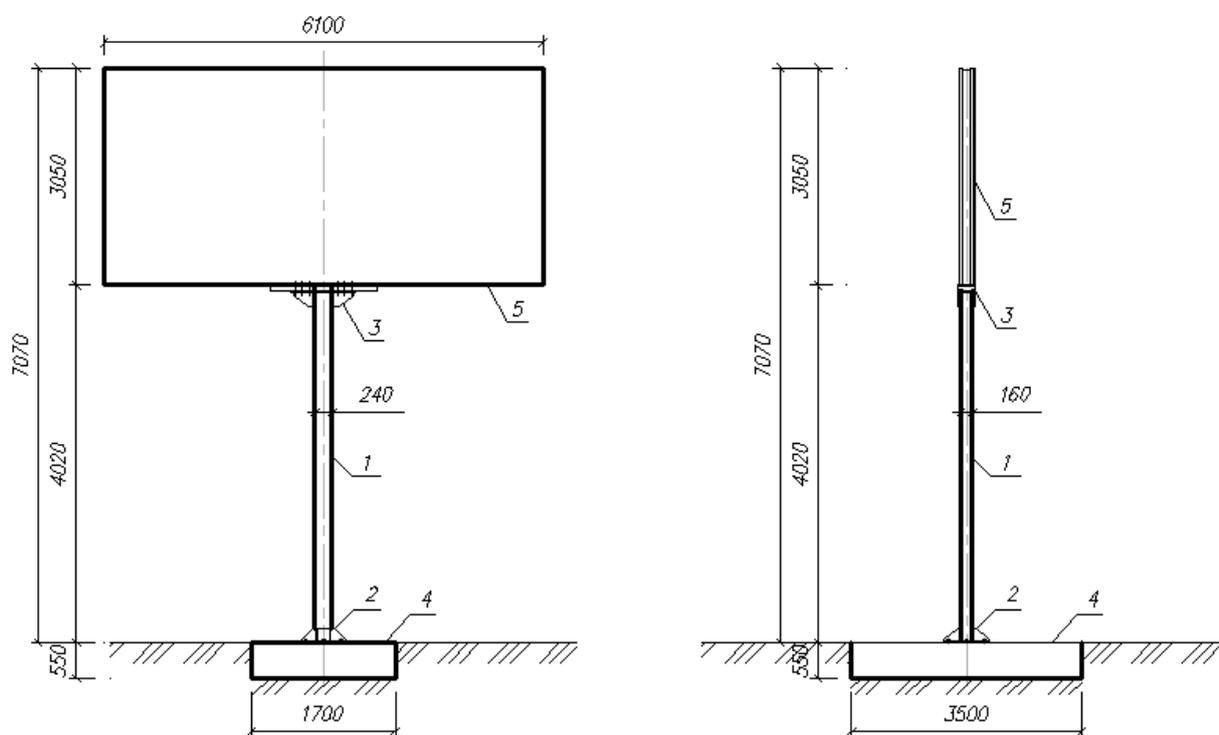
Рисунок 1 - Общий вид конструкции рекламного щита:

1 – опорная стойка; 2 – база опорной стойки; 3 – верхний опорный узел; 4 – фундаментный блок;  
5 – конструкция планшета рекламного поля

Несущими конструкциями рекламного щита являются: фундаментный блок, стальная опора и силовая рама каркаса планшетов рекламного поля. Фундаментный блок с общими габаритными размерами  $3,5 \times 1,7 \times 0,55$  м выполнен из монолитного железобетона с установленными фундаментными шпильками М30. Опора – одиночная стойка из прямоугольной трубы сечением  $240 \times 160 \times 12$  мм, имеющая базу для крепления к фундаментному блоку и верхний узел крепления рамы для планшетов рекламных полей. Планшеты представляют собой плоскую конструкцию из прямоугольных труб сечением  $100 \times 50 \times 3$  мм, которые монтируются через опорную пластину к верхнему узлу опорной стойки при помощи болтов М24. Все монтажные соединения сборочных единиц выполнены на болтах, узловые – на сварке. Пространственная жёсткость конструкции обеспечена жёсткой заделкой опорной стойки к фундаментному блоку. Общий вид рекламной конструкции представлен на рисунке 1.

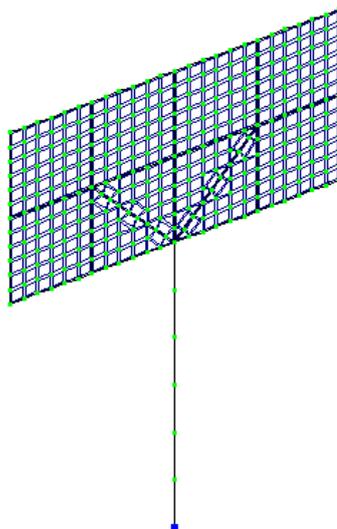
Рисунок 2 - Расчетная схема конструкции

Расчётная схема конструкции представлена на рисунке 2.

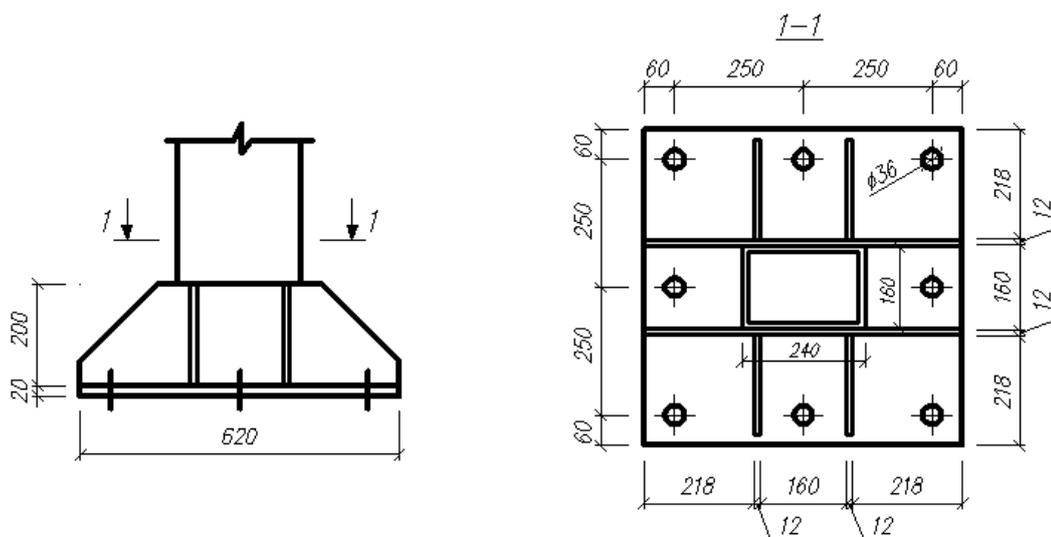
Рисунок 3 - Схема нижнего узла крепления опорной стойки к базе колонны

Схемы опорных узлов, используемых в конструкциях данного рекламного щита, представлены на рисунках 3, 4.

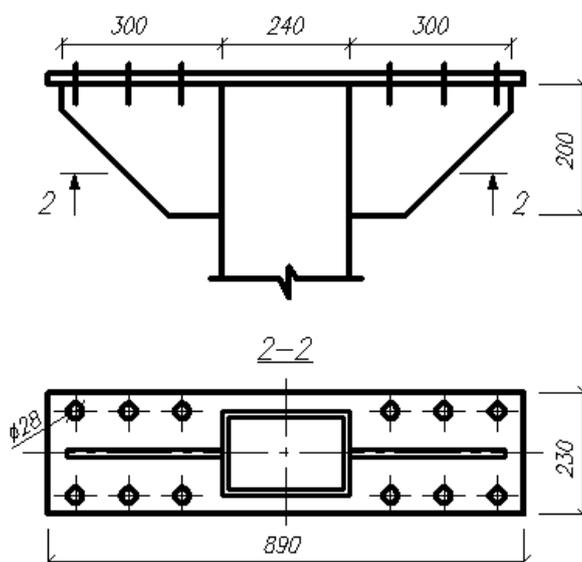
Рисунок 4 - Схема верхнего узла крепления опорной стойки к каркасу планшетов рекламного поля

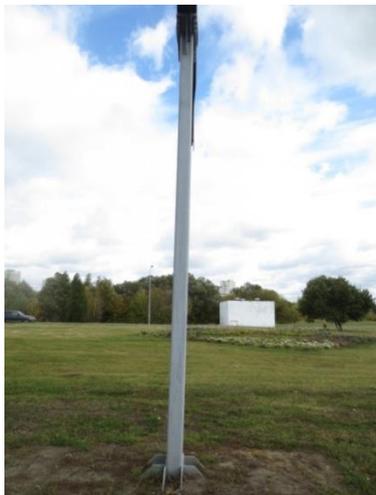
1. Отклонение конструкции рекламного щита от проектного положения, при котором угол наклона из плоскости планшета составляет до  $15^{\circ}$  (рисунок 5). В данном случае этот силовой тип повреждения связан с допущенными ошибками при проектировании: не были учтены особенности грунта основания, наличие вибрационных нагрузок от движения транспорта, что вызвало неравномерные осадки и развитие деформаций фундамента конструкции.

*Рисунок 5 - Отклонение конструкции рекламного щита от проектного положения*

- в 8% случаев опорная стойка имеет отклонение от вертикали, что влечёт за собой потерю устойчивости конструкции рекламного щита;

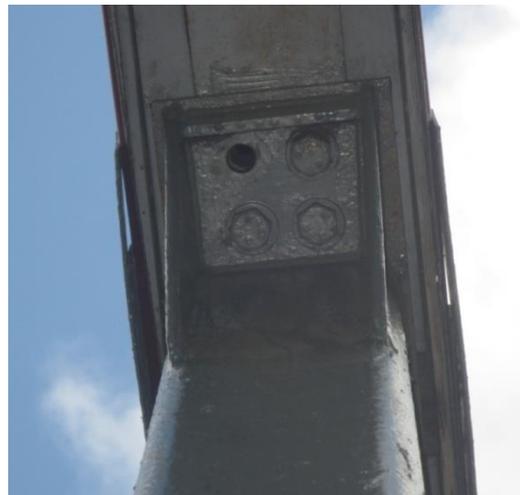
2. Ослабление узлов крепления (отсутствие крепёжных элементов, ослабление затяжки) (рисунок 6, 7). Это также силовой вид повреждений, причинами которого могут являться как несоблюдение технологии производства работ при возведении сооружений, так и воздействие вибрационных нагрузок от движения транспорта. Ослабление узлов крепления ведёт к нарушению целостности и потере устойчивости конструкций.

*Рисунок 6 - Отсутствие крепежных элементов верхнего узла крепления опорной стойки*

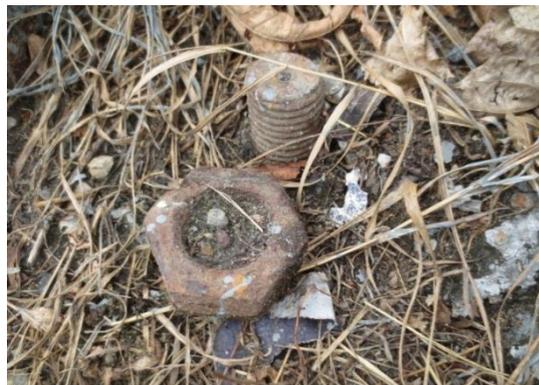
*Рисунок 7 - Ослабление затяжки нижнего узла крепления опорной стойки*

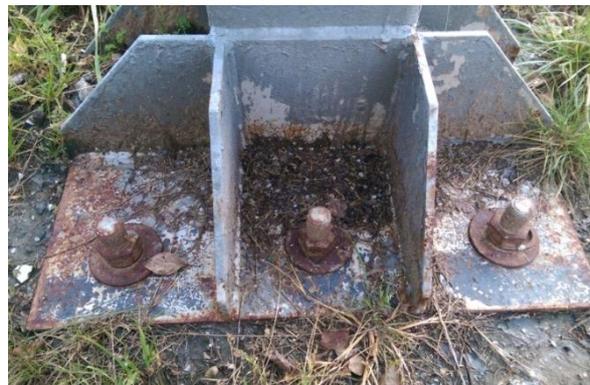
3. Коррозионное повреждение поверхности стальных элементов (траверс, крепёжных элементов, опорной пластины, опорной стойки), а также их узлов крепления (сварных швов и болтовых соединений) (рисунок 8, 9). Причиной возникновения данного

типа повреждений является взаимодействие с агрессивной средой (влажность, перепады температур, загрязнённость воздуха и пр.), а также отсутствие защитного покрытия. Данный вид коррозии называется поверхностным и характеризуется равномерным разрушением металла. Оценив скорость распространения коррозионного повреждения в данных условиях эксплуатации, можно определить срок службы стального элемента.

*Рисунок 8 - Коррозионное повреждение стальных элементов базы опорной стойки*

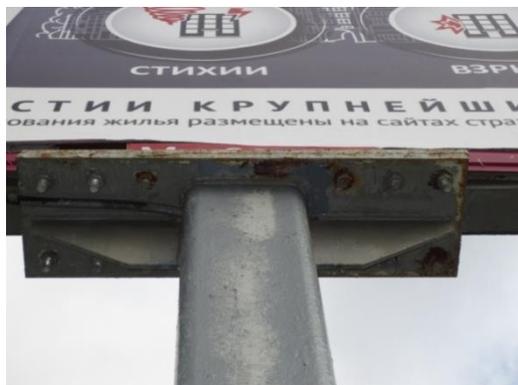
*Рисунок 9 - Коррозионное повреждение стальных элементов верхнего узла крепления опорной стойки*

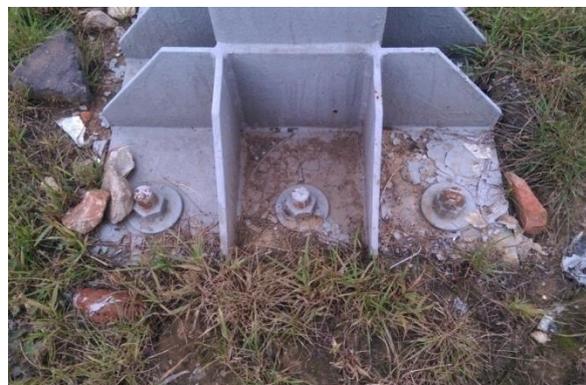
4. Разрушение защитного антикоррозионного покрытия по поверхности стальных элементов вследствие атмосферных воздействий, а также механических повреждений (рисунок 10). Это повреждение может является причиной возникновения преждевременной коррозии.

*Рисунок 10 - Разрушение защитного антикоррозионного покрытия по поверхности стальных элементов*

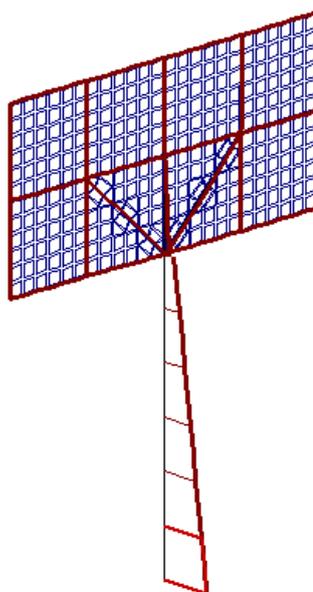
1. Максимальные напряжения возникают в уровне базы опорной стойки (сечение 1), а также в уровне крепления планшета рекламных полей к стойке (сечение 2) в результате воздействия расчетных нагрузок от собственного веса и ветра (рисунок 11).

Рисунок 11 - Эпюры изгибающих моментов
