А.А. БЫКОВ<sup>1</sup>, И.Н. ШАРДАКОВ<sup>2</sup>, А.П. ШЕСТАКОВ<sup>2</sup>, И.О. ГЛОТ<sup>2</sup>

## КОМПЛЕКСНАЯ ОЦЕНКА ДЕФОРМАЦИОННОГО ПРОЦЕССА В УСИЛЕННЫХ УГЛЕПЛАСТИКОМ ЖЕЛЕЗОБЕТОННЫХ БАЛКАХ

## COMPREHENSIVE ASSESSMENT OF THE DEFORMATION PROCESS OF RC BEAMS STRENGTHENED WITH CFRP SHEET

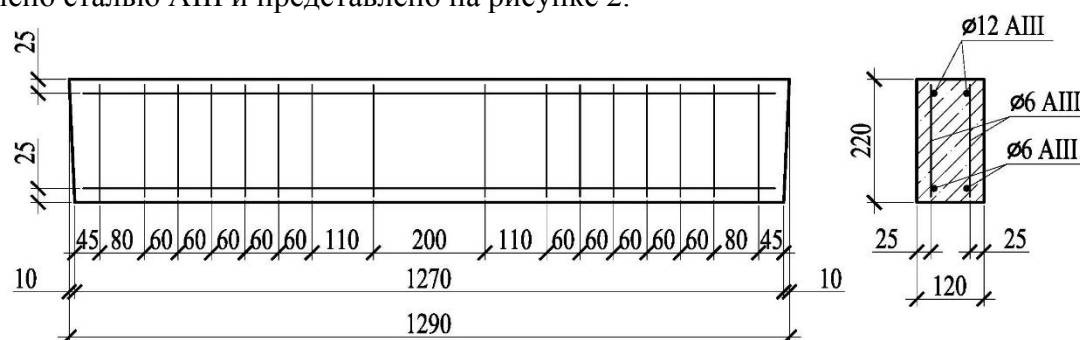
Рисунок 2 – Опалубочный чертеж и схема армирования образцов

Для цикла экспериментальных исследований были изготовлены 22 железобетонных балки-образца в стандартных заводских формах. Они были разделены на две группы: группа Б1 выполнена из бетона класса В20, группа Б2 – из бетона класса В35. Балки имеют прямоугольное сечение  $120 \times 220$  мм и длину 1290 мм. В нижней зоне балок армирование выполнено двумя стержнями диаметром 6 мм (коэффициент армирования  $\mu=0,22\%$ ), в верхней зоне – двумя стержнями диаметром 12 мм ( $\mu=0,86\%$ ). Поперечное армирование выполнено стержнями диаметром 6 мм с различным по длине шагом. Армирование выполнено сталью АIII и представлено на рисунке 2.

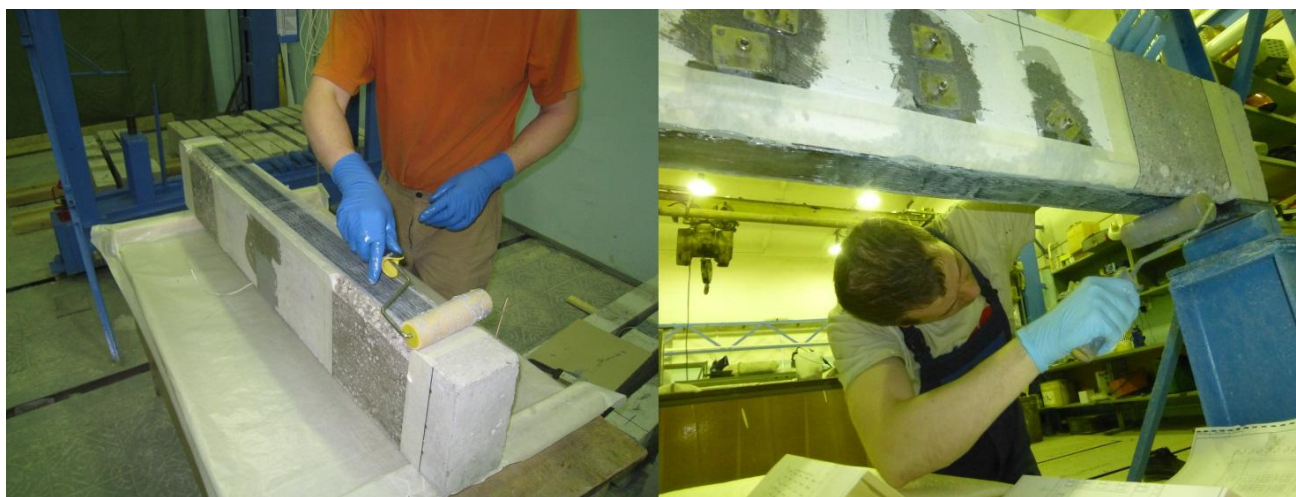
Фото 1 – Приклеивание углеродного холста на балку:  
а) для балок серии «б», б) для балок серии «в».

На фото 1 показан процесс усиления балок серий «б» и «в». Перед наклейкой углеродного холста поверхность балки шлифовали для удаления цементного молочка, затем промывали водой и высушивали. После подготовки влажность поверхности не превышала 4%. Для усиления использовали углеродный холст SikaWrap-230 и эпоксидную смолу Sikadur-330.

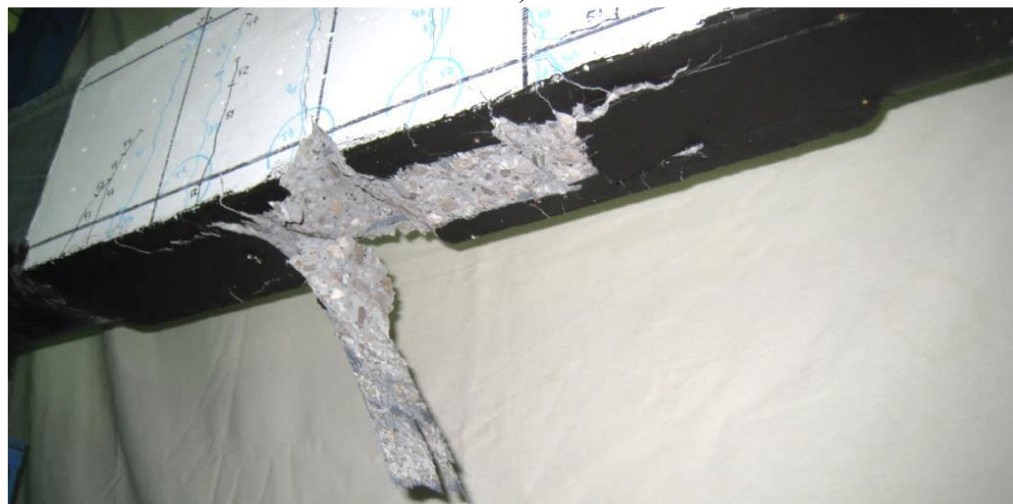
**Фото 3 – Характер разрушения образцов:**

*а) адгезионное отслоение углепластика, б) когезионное отслоение углепластика*

При испытании балок серии «а» разрушение образцов происходило из-за разрыва арматуры и раздробления сжатой зоны. Для балок серии «б», «в» разрушение образцов происходило из-за разрыва углепластика (фото 3), которому предшествовало отслоение углепластика.

Эксперимент показал, что характер отслоения определяется качеством подготовки контактной поверхности перед приклеиванием углеродного холста. При очистке поверхности от цементного молочка с помощью металлической щетки (в соответствии с указаниями СП 164.1325800.2014) отслоение углепластика происходило преимущественно по адгезионному типу, причем разрыв осуществлялся в сечении вблизи одного из поперечных анкерочных хомутов. Если контактная поверхность очищалась алмазной чашкой, отслоение реализовывалось по когезионному механизму, и разрыв углепластика наблюдался в средней части пролета.
