ВЛИЯНИЕ КОРРОЗИИ НА ФИЗИКО-МЕХАНИЧЕСКИЕ СВОЙСТВА СТАЛЬНЫХ ЭЛЕМЕНТОВ

Аннотация. В работе рассмотрен экспериментальный метод оценки деградации физико-механических свойств стальных элементов, подверженных ускоренной коррозии.

INFLUENCE OF CORROSION ON PHYSICAL AND MECHANICAL PROPERTIES OF ELEMENTS OF TRUSS STRUCTURES

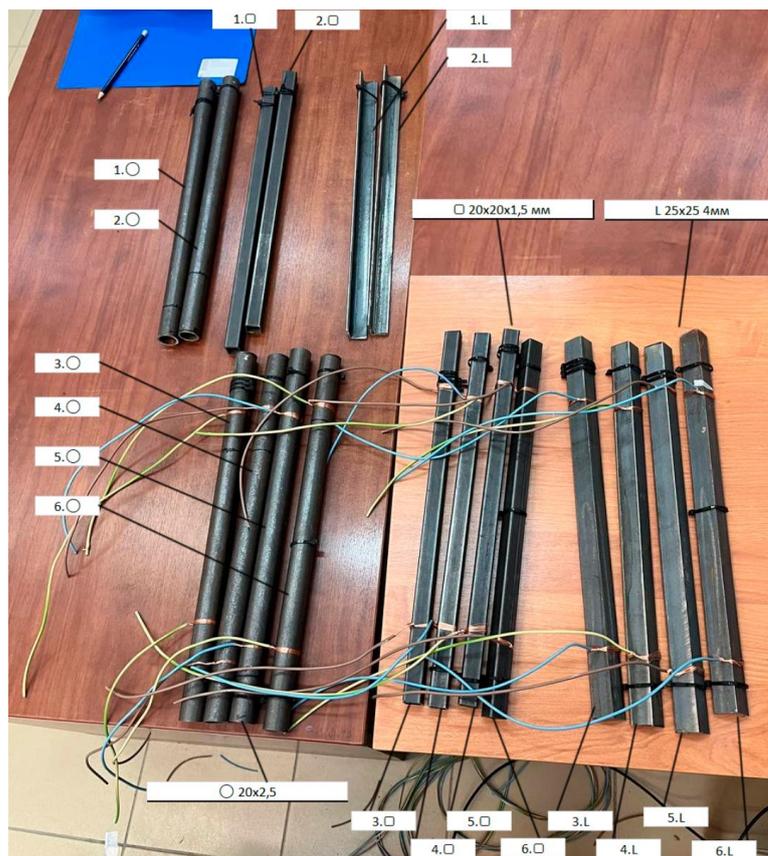
Были изготовлены физические образцы из конструкционной углеродистой стали марки СтЗпс, соответствующей по характеристикам широко применяемой в строительных металлических конструкциях стали. Все образцы имели одинаковую длину — 452,5 мм, но различались формой и размерами поперечного сечения. Расчетная длина принималась из условия того, что ферма раскреплена в другой плоскости, по верху и по середине высоты. Всего было 3 выборки по сечениям, имеющие схожую устойчивость и несущую способность: 6 образцов сечения \bigcirc 20x2,5мм, 6 образцов из равнополочного уголка L 25x25x4мм и 6 образцов сечения \square 20x20x1,5мм. В каждой выборке было по 2 эталонных образца, которые не подвергались коррозии. К остальным образцам были прикреплены контакты из медных проводов (см. рис. 1).

Рисунок 1 – Испытательные образцы по сериям

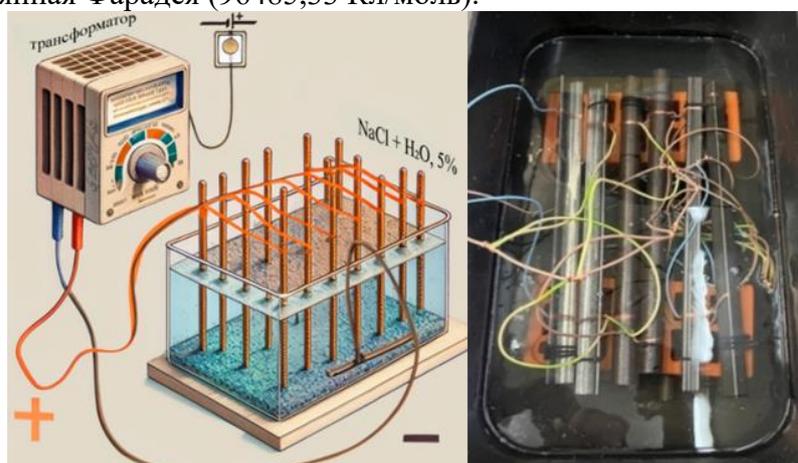
Этап ускоренной электрохимической коррозии проводился в лабораторных условиях с использованием 5%-ного водного раствора поваренной соли (NaCl), что соответствует типичным агрессивным средам, что соответствует прибрежным и промышленным районам, в условиях которых работают стальные конструкции. Электрохимическое воздействие обеспечивалось за счёт подключения постоянного тока, подаваемого через трансформатор MAISHENG.

Напряжение на электродах составляло около 2 В, сила тока 4 А. Образцы служили анодами в замкнутой цепи, в которой происходила постепенная потеря массы металла вследствие растворения (см. рис. 2). Процент коррозии рассчитывался с использованием закона Фарадея, который позволяет количественно определить массу растворившегося металла по формуле:

Рисунок 2 – Схема эксперимента, состоящая из трансформатора MAISHENG, резервуара с образцами (анодом) и куском металла (катодом) в соляном растворе (NaCl, 5%)

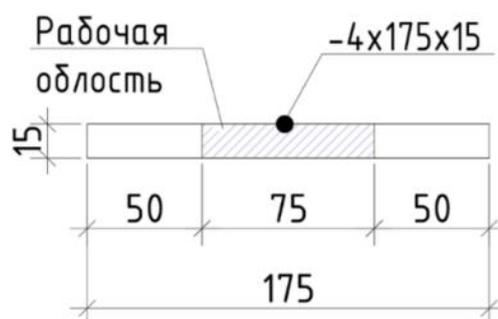
После завершения стадии коррозии образцы были высушены и подготовлены к механическим испытаниям, зачищены и измерены. Для проверки влияния гальванической коррозии на свойства металла, из стоек уголка L 25x25x4 были сделаны эталонные полосы, из 2, 3 и 5 образцов. На них проводились испытания на растяжение в соответствии с ГОСТ 7564–73. Полосы были подготовлены с рассчитанными длинами рабочих зон в соответствии с ГОСТ 1497-84 по формуле (2):

где b_0 — начальная ширина, h_0 — начальная толщина, $k = 5,65$ или $11,3$ в зависимости от длины образца (см. рис. 3).

Рисунок 3 – Эталонная полоса для испытания на растяжение

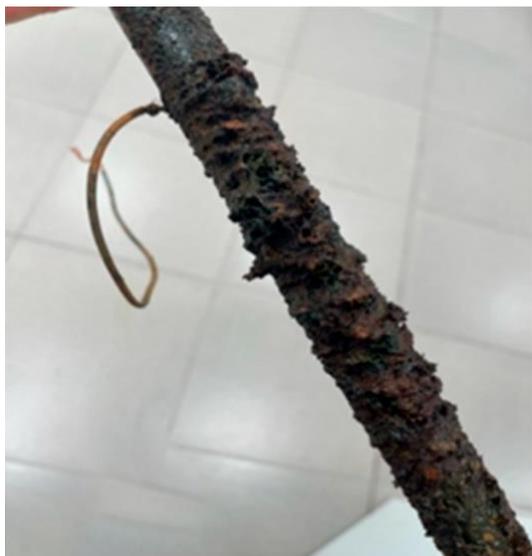
Корродированные образцы обрастали продуктами коррозии, которые до взвешивания зачищались, чтобы понимать фактическую оставшуюся массу стержней и толщину стенок (см. рис. 4 и 5).

Рисунок 4 – Корродированный образец с продуктами коррозии

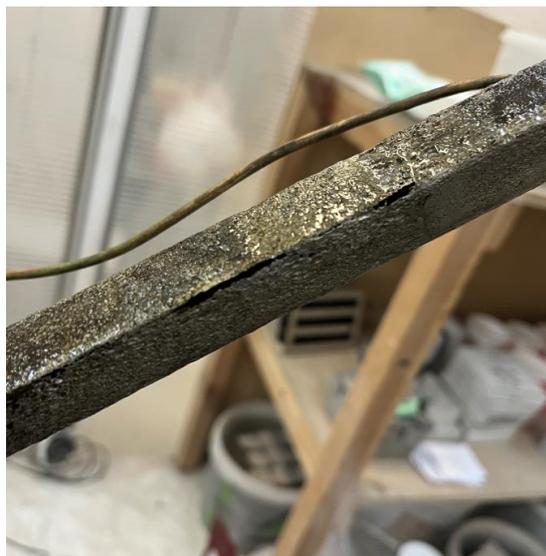
Рисунок 5 – Очищенный корродированный образец

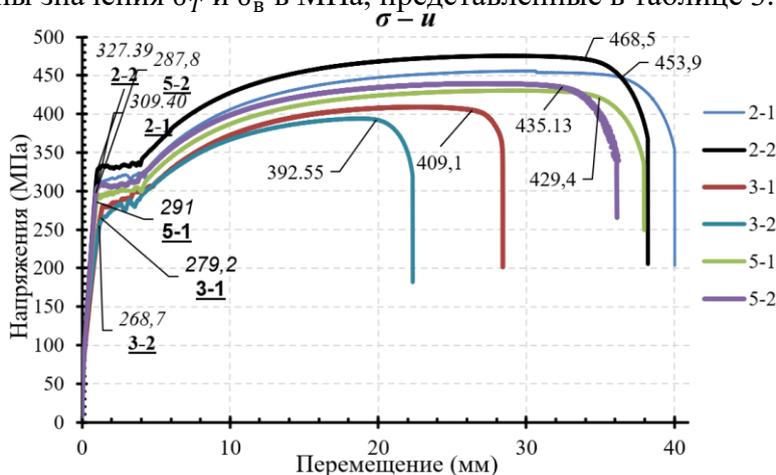
Для оценки изменения физико-механических свойств стали СтЗпс были построены графики (рисунки 6 – 11). Так как у образцов изменялось поперечное сечение в зависимости от процента коррозии, для качественного сопоставления график 6 представлен в осях напряжения – перемещения. Таким образом, можно сравнивать образцы различного сечения. Также построены диаграммы относительно перемещений захватов машины, это связано с тем, что данные тензодатчиков, наклеенных на образцы, достоверны только в зоне упругой работы, так как при переходе через σ_T , из-за большого удлинения образцов тензодатчик отрывается. Данные для неупругих (пластических) участков работы снимались с экстензометра. На диаграмму нанесены значения σ_T и σ_B в МПа, представленные в таблице 3.

Рисунок 6 – Диаграмма $\sigma - \delta$, полос из стали СтЗпс с разным уровнем коррозии

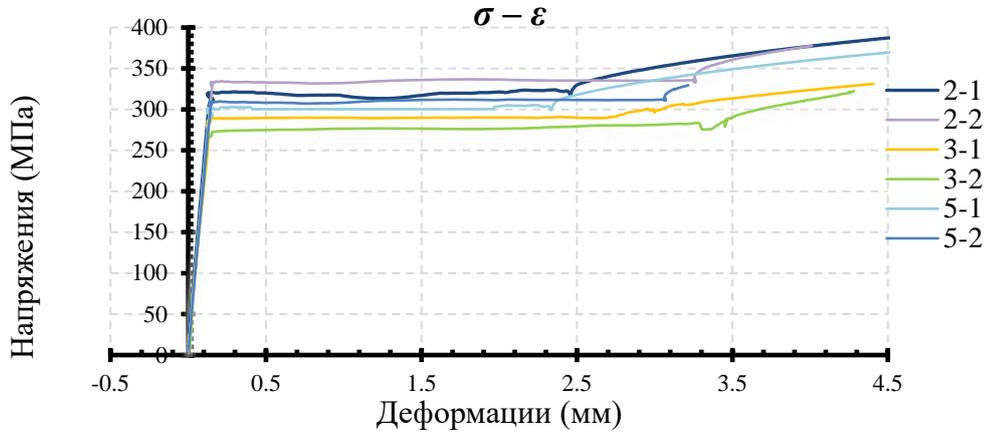
На диаграмме 7 представлены данные о напряжениях и деформациях стальных полос. Из нее видно, что значения предела текучести у образцов отличаются. Также видно, что площадка текучести у корродируемых образцов меньше. Данная диаграмма строилась по значениям тензодатчика.

Рисунок 7 – Диаграмма $\sigma - \epsilon$, полос из стали СтЗпс с разным уровнем коррозии

Видно изменение уклона участка пропорциональности, диаграммы $\sigma - \epsilon$, что свидетельствует об изменении модуля упругости E .

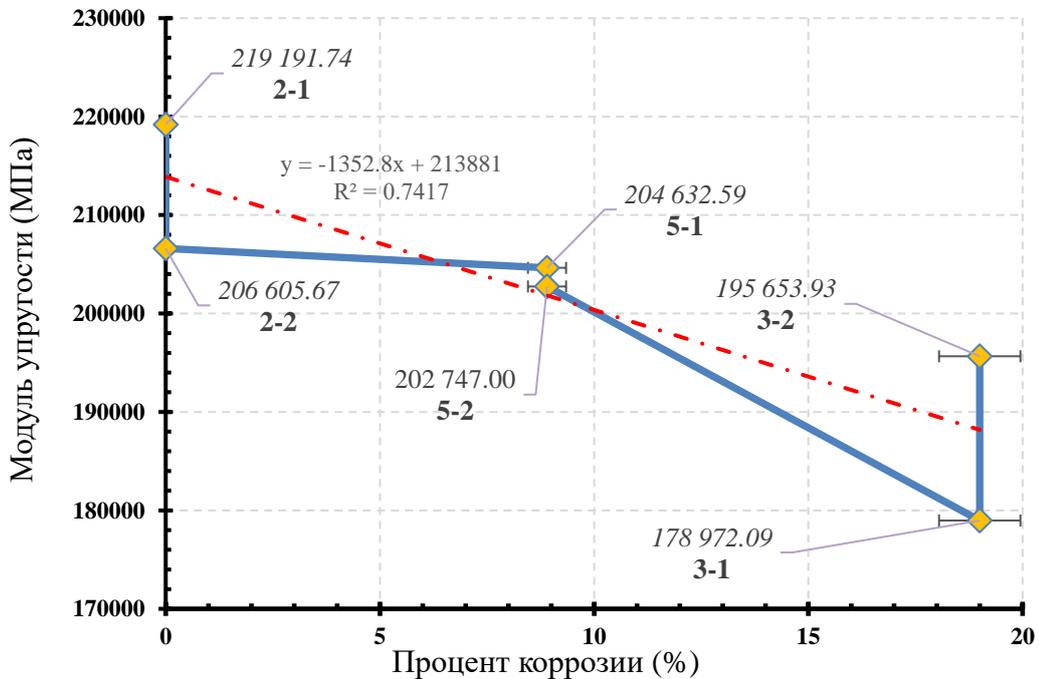
На рисунке 8 видно изменение модуля упругости в зависимости от процента коррозии. Данный график строился по данным от всех образцов. Получился нисходящий линейный тренд.

Рисунок 8 – График зависимости модуля упругости E от коррозионной деградации (охрупчивания) полос из стали СтЗпс

Из испытания стальных полос на растяжение можно заключить, что степень коррозионного износа влияет на физико-механические свойства материала. Так, у некорродированных образцов усредненный модуль упругости составил 212 898 МПа, что близко к справочному значению. У образцов с процентом коррозии 8,9% модуль упругости снизился на 5,7% и составил 203 689 МПа. А у серии образцов с процентом коррозии 19%, модуль упругости снизился на 13,1%, его значение составило 187 313 МПа. Влияние имеет нисходящий линейный тренд. Это связано со структурным изменением поверхностного слоя стали.

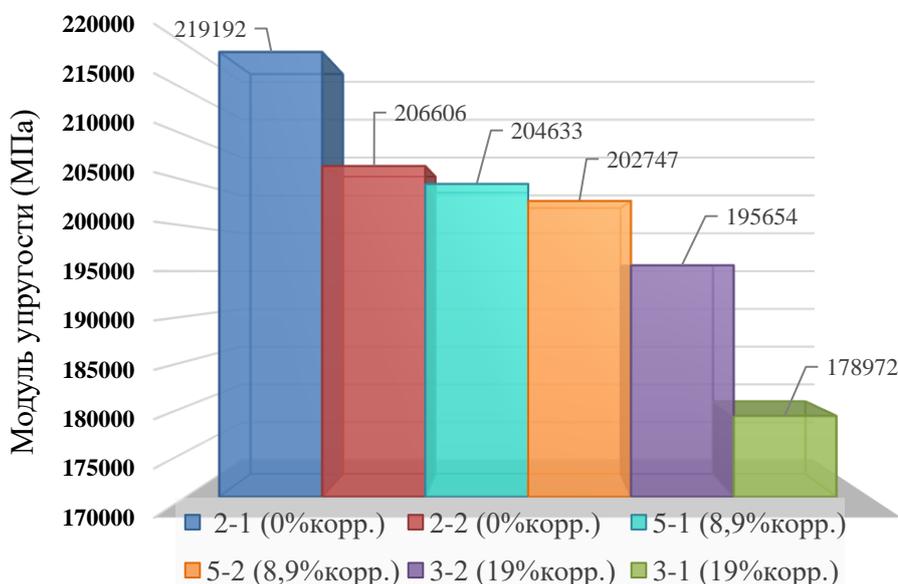
На рисунке 9 представлена гистограмма по значениям модулей упругости полос с разным процентом коррозии. Отчетливо прослеживается деградация физико-механических свойств стали в зависимости от степени корродирования.

Рисунок 9 – Гистограмма охрупчивания полос из стали СтЗпс

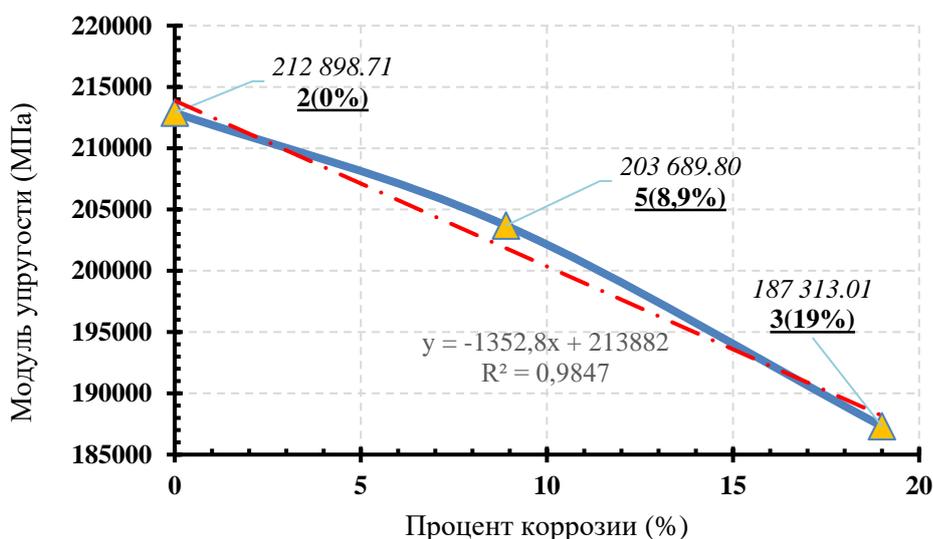
На рисунке 10 также видно изменение модуля упругости, однако уже с усреднением по выборкам, в зависимости от процента коррозии. Можно отметить, что при усреднении коэффициент детерминации R^2 имеет куда большее значение, что говорит о хорошем описании линейной зависимостью.

Рисунок 10 – График зависимости модуля упругости E от коррозионной деградации (охрупчивания) полос из стали СтЗпс, с усреднением по сериям

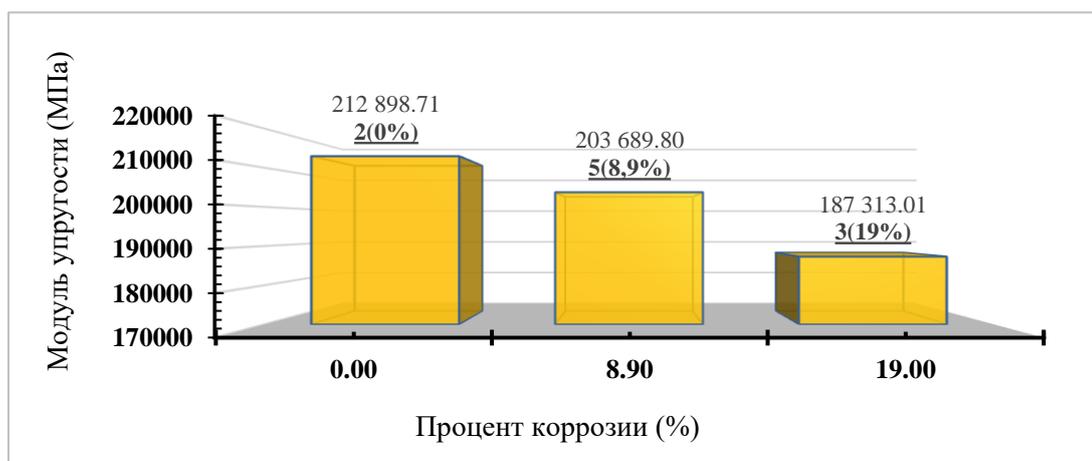
На рисунке 11 представлена гистограмма значений модулей упругости полос из стали Ст3пс с усреднением по сериям с разными процентами коррозии.

Рисунок 11 – Гистограмма охрупчивания полос из стали Ст3пс, с усреднением по сериям
