## РАЗВИТИЕ И ОСОБЕННОСТИ ДИАГНОСТИКИ СТРОИТЕЛЬНЫХ КОНСТРУКЦИЙ С ПРИМЕНЕНИЕМ ТЕПЛОВИЗИОННОЙ СЪЕМКИ

## DEVELOPMENT AND PECULIARITIES IN DIAGNOSTICS OF ENGINEERING STRUCTURES WITH APPLICATION OF THERMOVISION INSPECTION

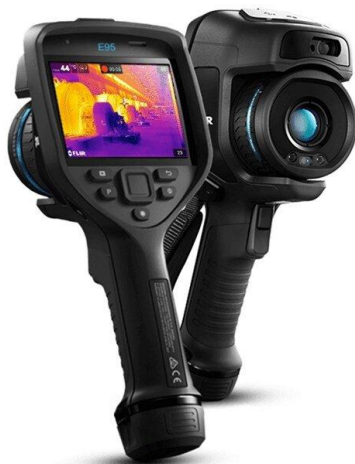
Рисунок 2 - Тепловизор

Тепловизоры (рисунок 2) - это устройства, предназначенные для наблюдения нагретых объектов по их собственному тепловому излучению. Они преобразуют невидимое глазом человека инфракрасное излучение в электрические сигналы, которые после усиления и автоматической обработки вновь преобразуются в видимое изображение объектов. В отличие от изображений в видимой и ближней инфракрасной областях спектра, полученных за счет отраженного излучения объекта и различий в отражательной способности его элементов и отражающего фона, тепловые (инфракрасные) изображения создаются за счет собственного теплового излучения объекта и определяются различиями в температуре и излучательной способности его элементов и окружающего фона. Изменения температуры поверхности излучения объекта в определенной мере соответствуют деталям визуально наблюдаемой картины, поэтому создаваемые тепловизором изображения в основном отвечают представлениям о форме и размерах рассматриваемых объектов и его отдельных участков.

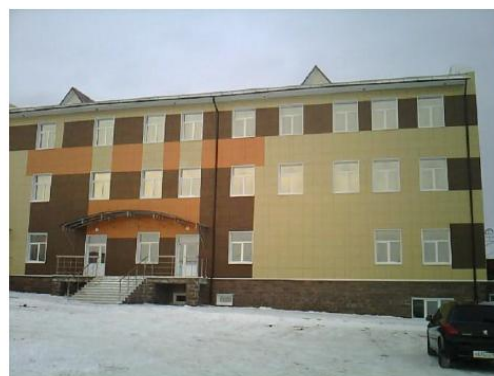
**Рисунок 8 – Термограмма фасада трехэтажного торгово-сервисного комплекса со стенами из кирпичной кладки с утеплением минераловатными плитами**

Трехэтажный торгово-сервисный комплекс с наружными стенами из кирпичной кладки и утеплением минераловатными плитами. Здание – трехэтажное, с толщиной стен 380, 510 мм, с цокольным этажом, в плане прямоугольной формы с габаритными размерами 34,725х14,61 м, с высотой первого этажа 4,2 м, второго – 3,7 м, третьего – 3,1 м, высота цокольного этажа – 3,2 м. Фасады торгово-сервисного комплекса решены в трехцветном сочетании облицовки керамогранитными плитами. Облицовка цоколя выполнена из плитки по технологии Besser. Окна, наружные двери и витражи – из ПВХ-профиля с двухкамерными стеклопакетами (рисунки 8, 9).

Обнаружены незначительные теплопотери в наружных углах стен в торцевых помещениях здания (дефект должен устраниться после естественного снижения влажности стен в процессе последующих отопительных периодов), углы являются естественными участками теплопотерь.

Выявлено, что на значительной части поверхности ограждающих конструкций температурное поле равномерное. На фасаде не обнаружены температурные аномалии и дефекты, которые могли бы быть вызваны некачественным утеплением стен. Тепловой поток с рядовой поверхности стен равномерный.

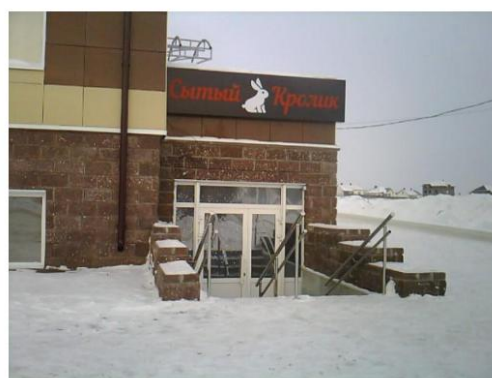
**Рисунок 9 – Термограмма входной группы трехэтажного торгово-сервисного комплекса со стенами из кирпичной кладки с утеплением минераловатными плитами**
